### III. ANALYSE THÉMATIQUE

#### 2. Principales typologies bâties

## V. FICHES BÂTI REMARQUABLE

MAISON DE NOTABLE OU NOBILIAIRE (CASONE)

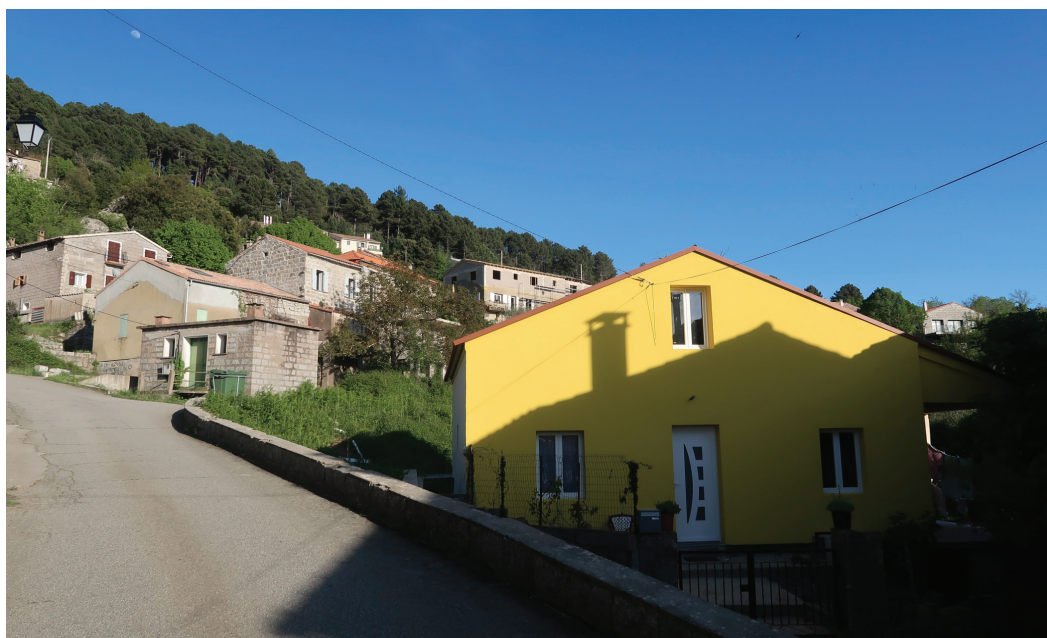
86.

ZONZA

- implantation incohérente avec les implantations villageoises traditionnelles
- couleur de façade non cohérente et inadaptée à l'environnement bâti
- menuiseries en PVC
- porte d'entrée en PVC standardisée

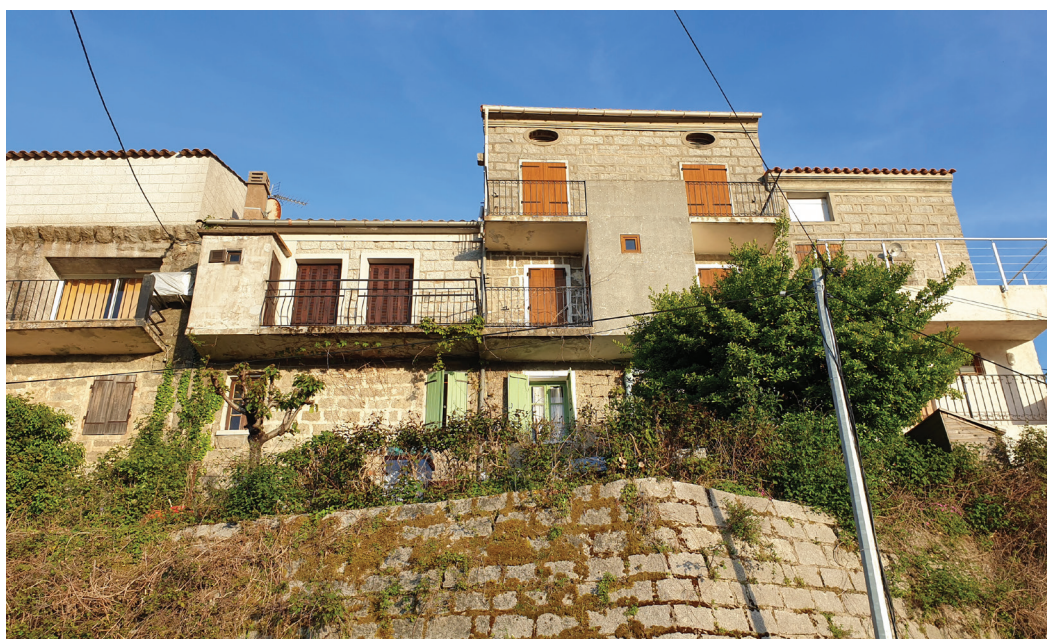
87.

ZONZA, front bâti

- déqualification d'un front bâti homogène par des transformations successives inadaptées (surélévations, ajouts de volumes, percements de baies, proportions de baies non cohérentes avec la nature du bâti, etc ...)

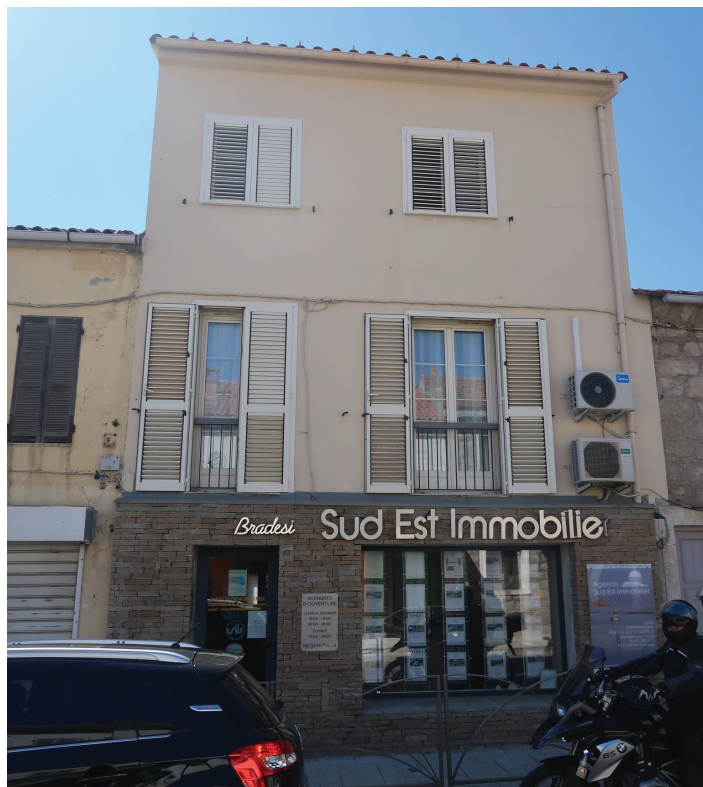
88.

SAINTE LUCIE, les apports déqualifiants de la modernité

- rupture de hauteur du front bâti homogène
- blocs de climatisations visibles depuis l'espace public
- matériaux des menuiseries et des contrevents
- perte de la composition de la façade par différenciation de l'écriture architecturale du rez-de-chaussée
- matériau du rez-de-chaussée de façade inadapté à l'environnement bâti
- prépondérance des enseignes publicitaires

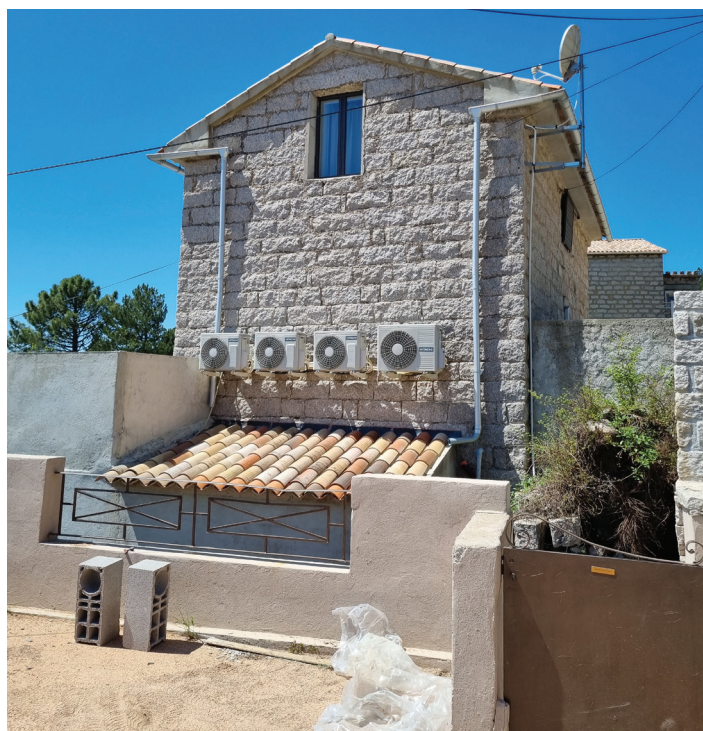
89.

ZONZA, les apports déqualifiants de la modernité

- blocs de climatisations visibles depuis l'espace public
- positionnement inadapté et incohérence du chemin de descentes des eaux pluviales en façade
- présence d'antenne parabolique
- perte des corniches de rives de toiture
- typologie de contrevents inadapté

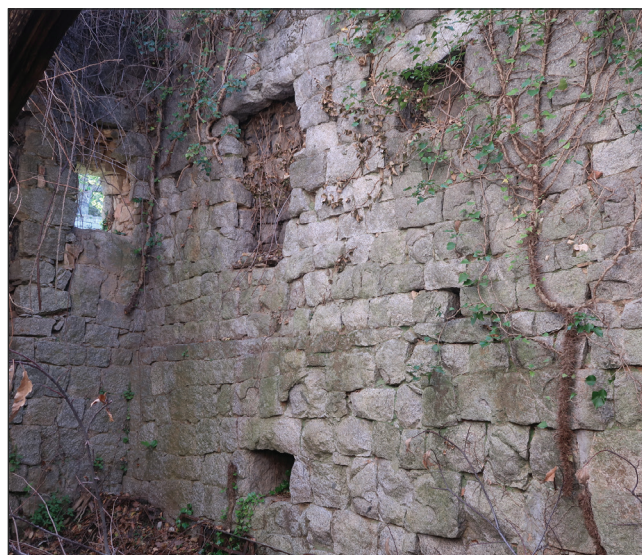
| ÉTAT SANITAIRE | |
|---|---|
| État général et dégradations | État sanitaire actuel : bon (parcelle 570) - Ruine (parcelle 571) - Moyen (parcelle 572) |

| VALEUR PATRIMONIALE | |
|---|---|
| Éléments déqualifiants | La valeur patrimoniale est altérée par manque d'entretien ou abandon (ruine partielle);<br>Ouvertures modifiées ou murées ; matériaux et mise en œuvre dénaturantes car non adaptés au bâti ancien ;<br>Rejointoiement au ciment |

*intérieur de la parcelle en ruine*

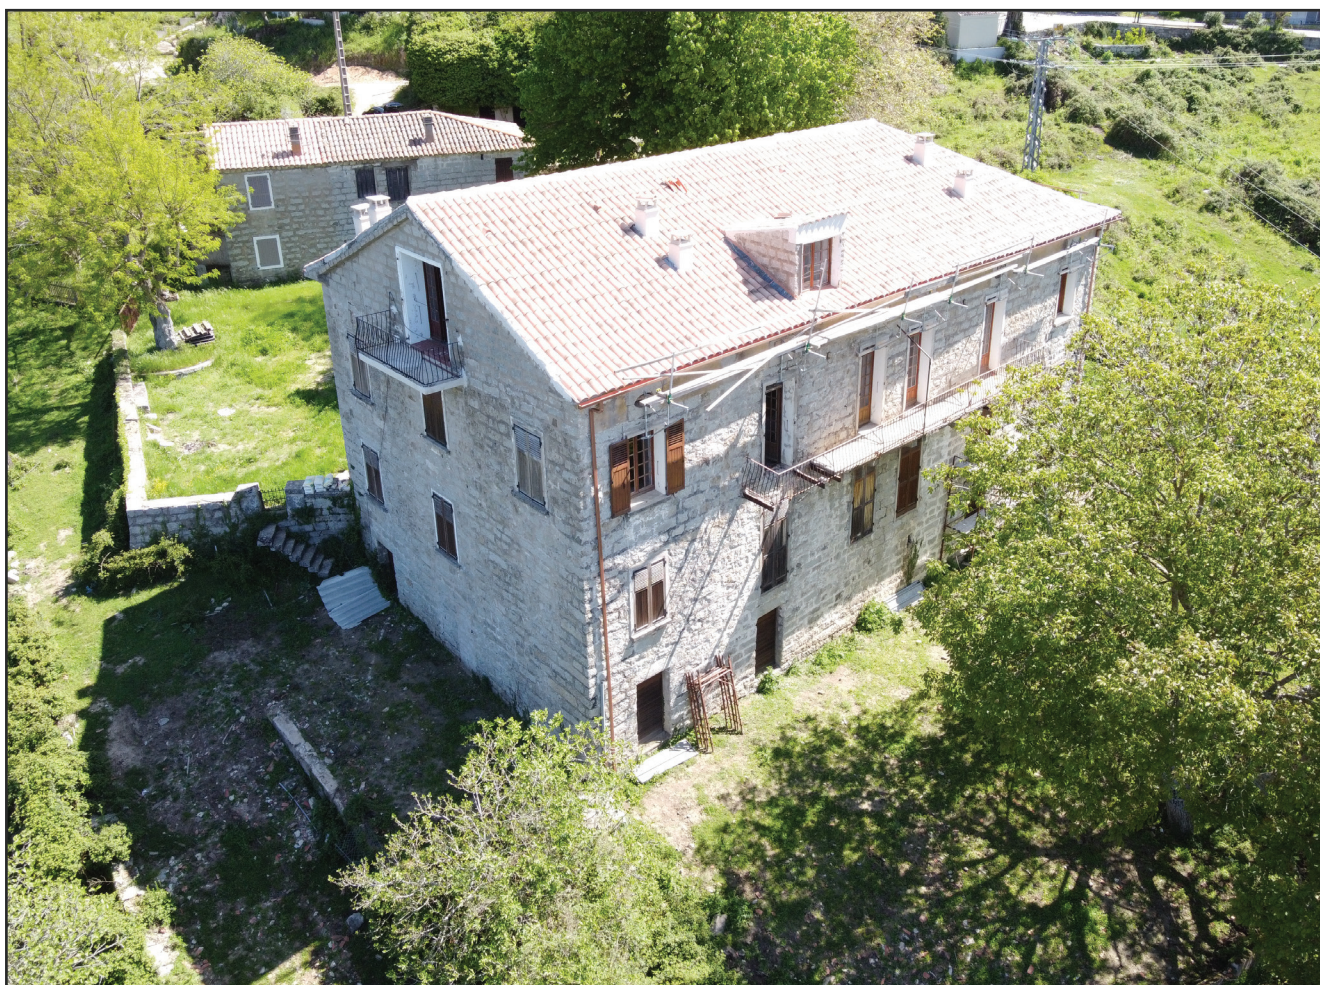
| ÉTAT SANITAIRE | |
|---|---|
| État général et dégradations | Bon état général (en cours de réhabilitation) |

| VALEUR PATRIMONIALE | |
|---|---|
| Éléments déqualifiants | Certains volets et menuiseries vernis viennent en contraste avec les menuiseries plus anciennes peintes de bleu;<br>Baies bouchées; baie de combles agrandie et balcon inadaptés à la typologie;<br>Chien assis récent sur le rampant sud de couverture.<br>Vérifier le résultat des travaux engagés |

*façades sud et est en cours de travaux*
