### III. ANALYSE THÉMATIQUE

#### 2. Principales typologies bâties

## V. FICHES BÂTI REMARQUABLE

MAISON DE NOTABLE OU NOBILIAIRE (CASONE)

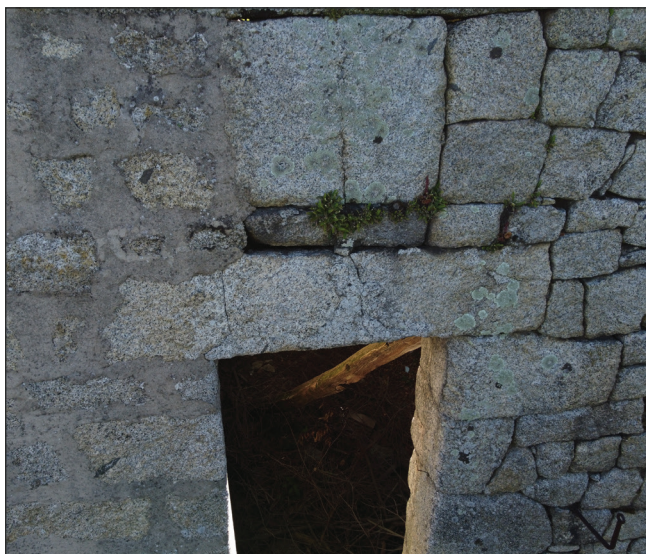
*pierre d'évier en façade ouest*

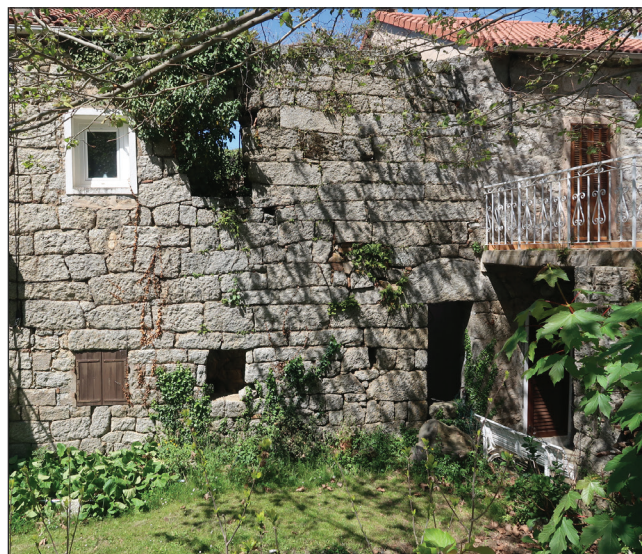
*façade est, entrée de plein pied au rez-de-chaussée surrélevé; linteau en boule*
