### III. ANALYSE THÉMATIQUE

#### 2. Principales typologies bâties

## V. FICHES BÂTI REMARQUABLE

MAISON DE NOTABLE OU NOBILIAIRE (CASONE)

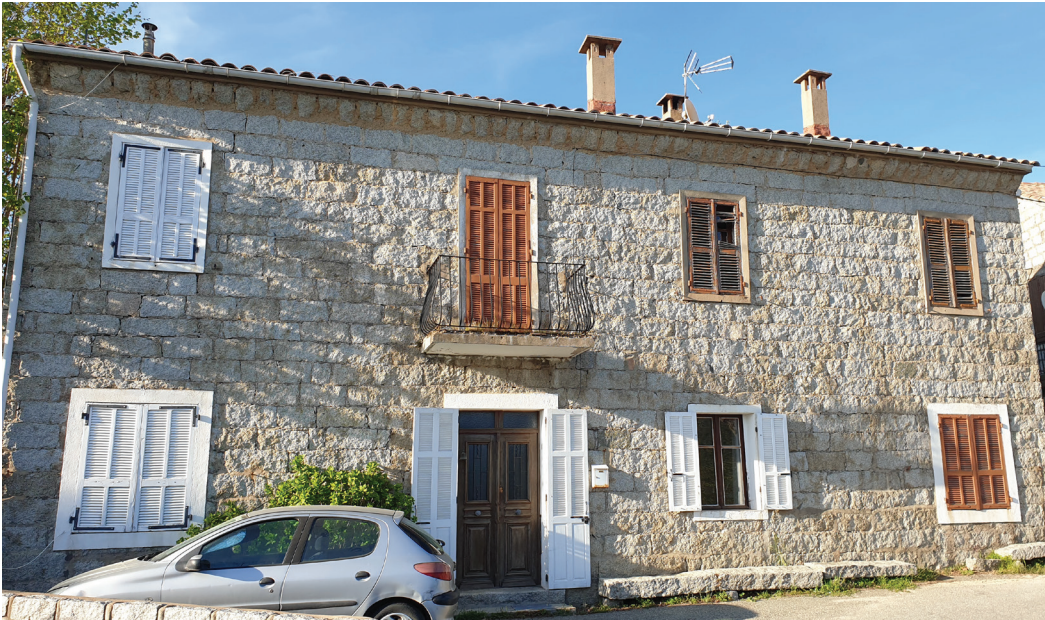
82.

ZONZA, maison de notable  
Conservation de :  
- qualité des maçonneries  
- la composition par travées  
- gabarits de baies  
- menuiseries  
- contrevents à persiennes

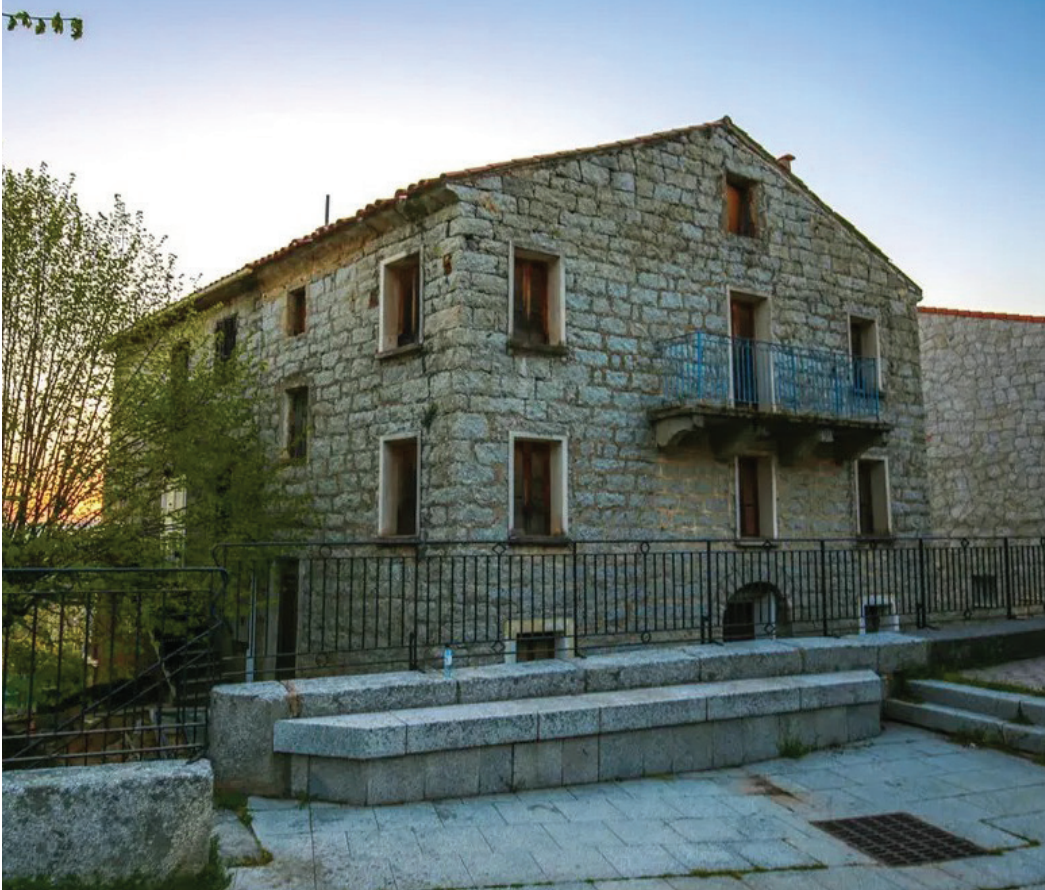
83.

ZONZA, maison de notable  
Conservation de l'ensemble  
des caractéristiques de la  
typologie

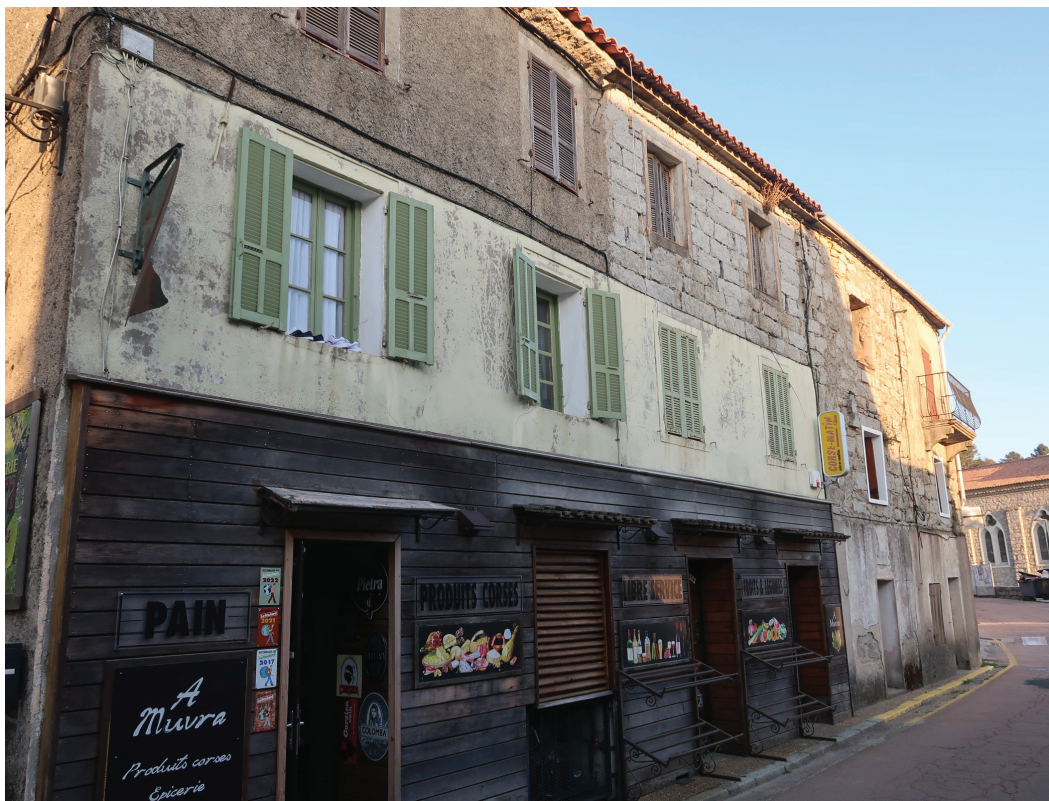
84.

ZONZA, séquence bâtie structurante le long d'une voie principale

Conservation de :  
- la cohérence de l'alignement par les hauteurs bâties  
- la composition par travées  
- des gabarits de baies  
- des menuiseries  
- contrevents à persiennes

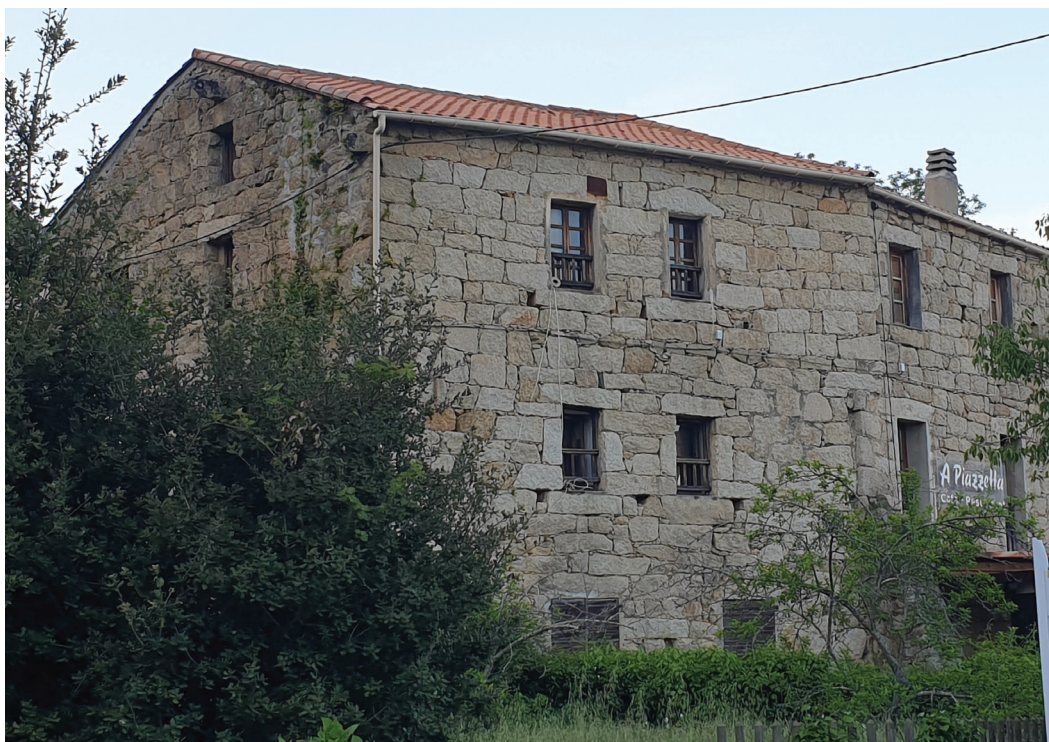
85.

ZONZA, maisons de notable

Conservation de :  
- qualité des maçonneries  
- la composition par travées  
- encadrements de baies  
- gabarits de baies  
- menuiseries  
- contrevents à persiennes

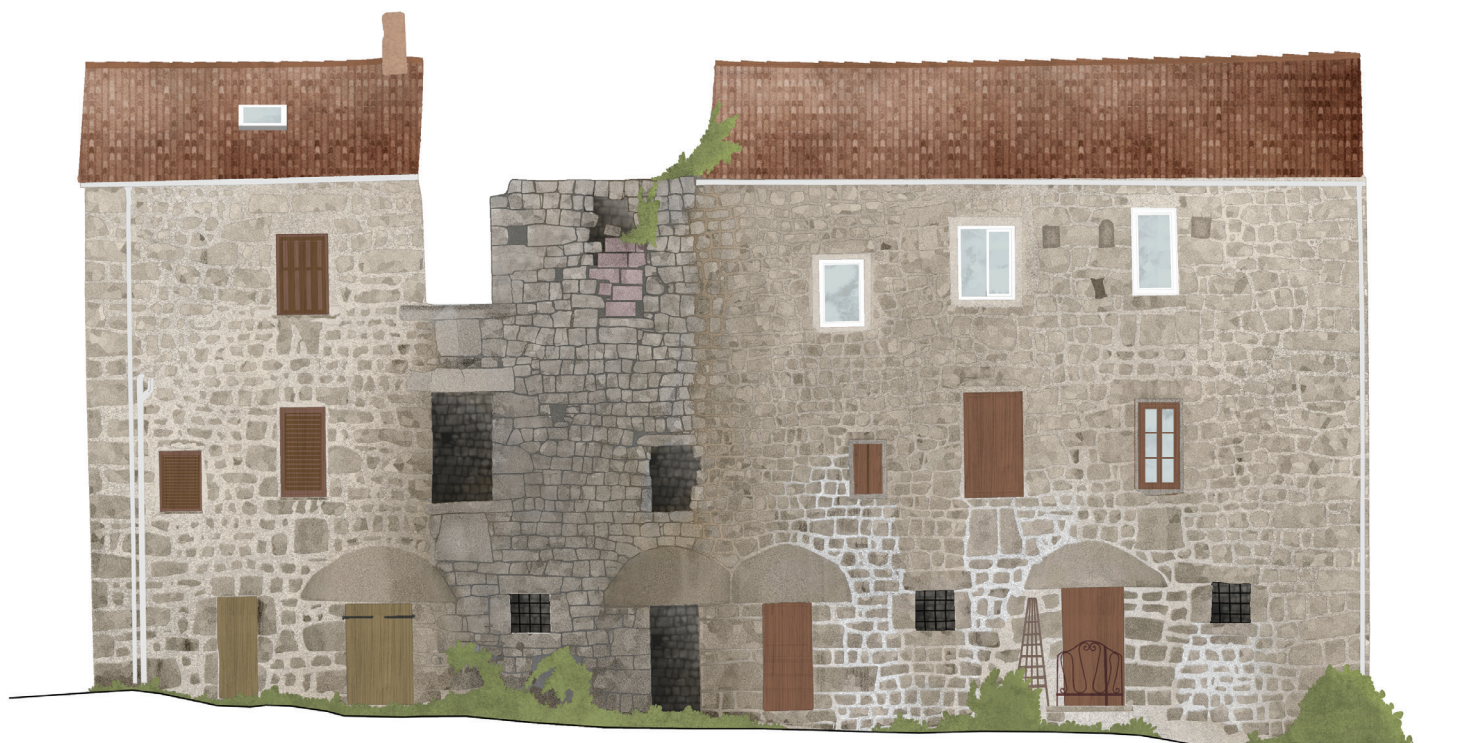
| ÉTAT SANITAIRE | |
|---|---|
| État général et dégradations | État sanitaire actuel : bon (parcelle 570) - Ruine (parcelle 571) - Moyen (parcelle 572) |

| VALEUR PATRIMONIALE | |
|---|---|
| Éléments déqualifiants | La valeur patrimoniale est altérée par manque d'entretien ou abandon (ruine partielle);<br>Ouvertures modifiées ou murées ; matériaux et mise en œuvre dénaturantes car non adaptés au bâti ancien ;<br>Rejointoiement au ciment |

Restitution d'état actuel 2021 d'après relevé photogrammétrique  
(© lechantierlumineux)

| VALEUR PATRIMONIALE | |
|---|---|
| Valeurs<br>Éléments d'appréciation | Valeur d'ancienneté : bâti homogène datant probablement des XVIe ou XVIIe siècle dans la partie la plus ancienne du village ;<br>Valeur architecturale : nombreuses dispositions encore visibles (voir archéologie du bâti) ;<br>Forte valeur de représentativité et typologique de l'habitat nobiliaire corse (casone) des XVIe et XVIIe siècles en milieu rural, car ensemble bâti présentant des dispositions d'origine encore en place.<br>Identifié à l'inventaire général (notice n°IA00071680)<br>Un diagnostic patrimonial serait à mener. |

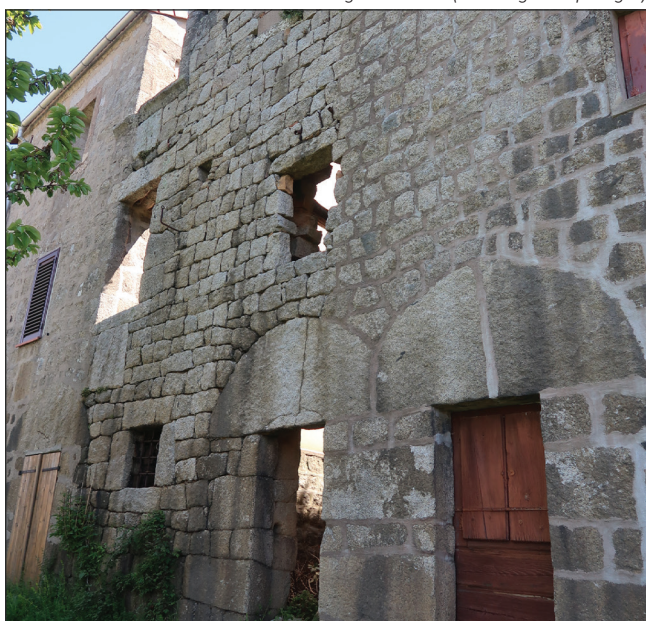
*linteaux en boules de granite local*

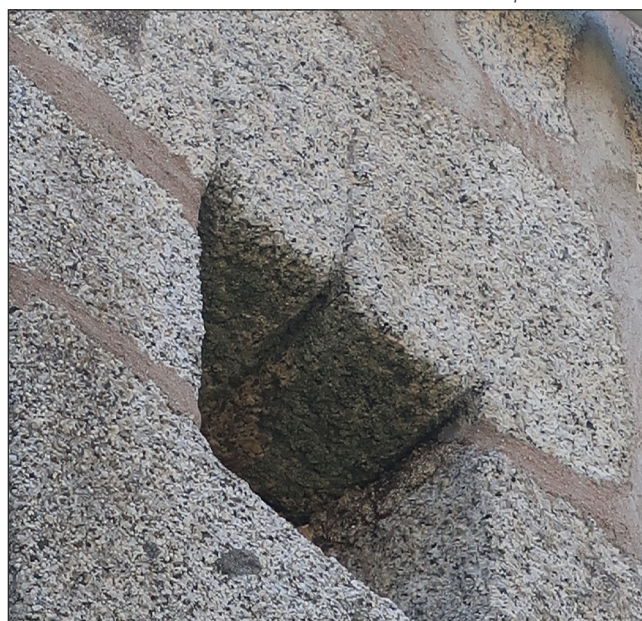
*niche avec chrisme*

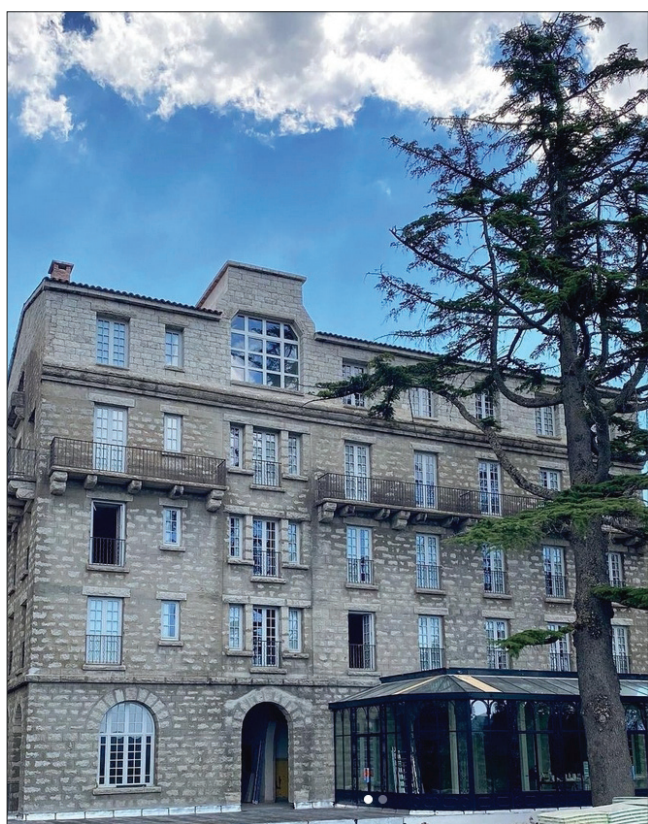
| VALEUR PATRIMONIALE | |
|---|---|
| Éléments déqualifiants | Ouverture prévue en 2024, suite à des travaux de réhabilitation lourde engagés en 2020-2021; Altération de la valeur d'authenticité :<br>Matériau de couverture incohérent avec la typologie et les matériaux d'origine;<br>Surrélévation d'un étage et modification du corps engagé questionnables;<br>Une visite de curiosité s'impose. |

façade principale - état 2023 (<https://www.instagram.com/mouflon.d.or/>)
